# 車種別取付資料

ES-89Light — 配線する信号はⓁ表示です。

車両情報	ダイハツ ムーヴ コンテ・コンテ カスタム 平成24年4月~25年6月 L57#/L58#系	1/3ページ ES-89 Light	Type N.L.
	トヨタ ピクシス スペース 平成24年4月~25年6月 L57#/L58#系		Opt. ドアロックリレーNLⅢ(EP070)
❗キーフリーシステム(スマートキー)無し車のみ

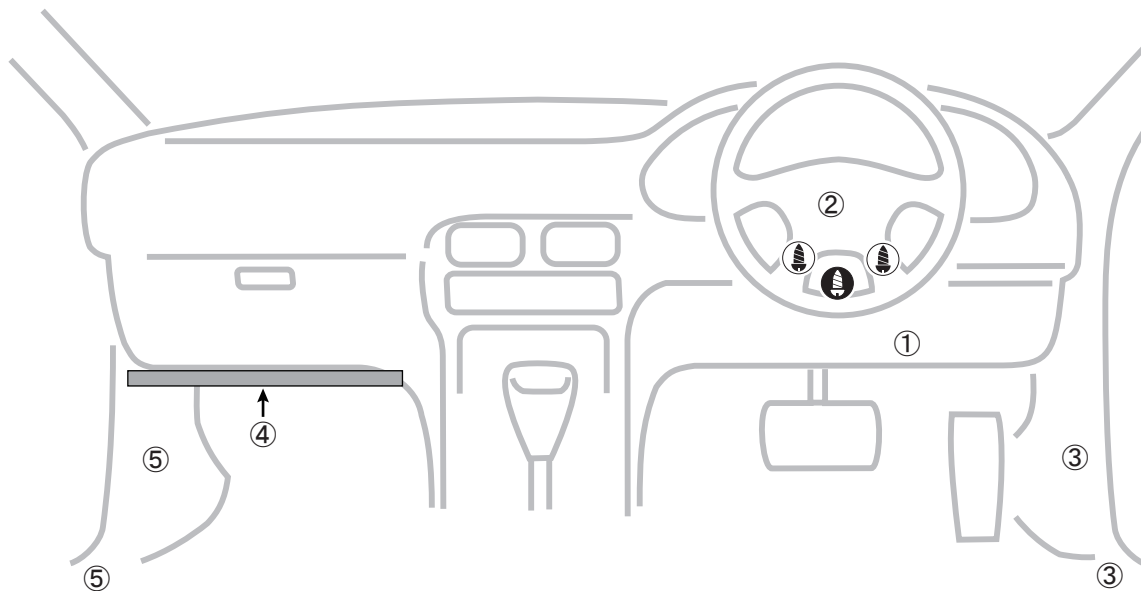
**❗カバーの取り外し方(運転席側)**

- ①ロアカバーを外す…カバー全体にあるツメを破損しないように注意して、手前に水平に引っ張る。
- ②コラムカバー(上下)を外す…ネジは、下から1本と、正面左右から各1本。
- ③右サイドカバーを外す…サイドステップカバーの前方を浮かせてから、サイドカバーを外す。

**❗カバー類の取り外し方(助手席側)**

- ④助手席アンダーカバーを外す…上側のツメ3箇所から外す。
- ⑤左サイドカバーを外す…サイドステップカバーの前方を浮かせてから、サイドカバーを外す。

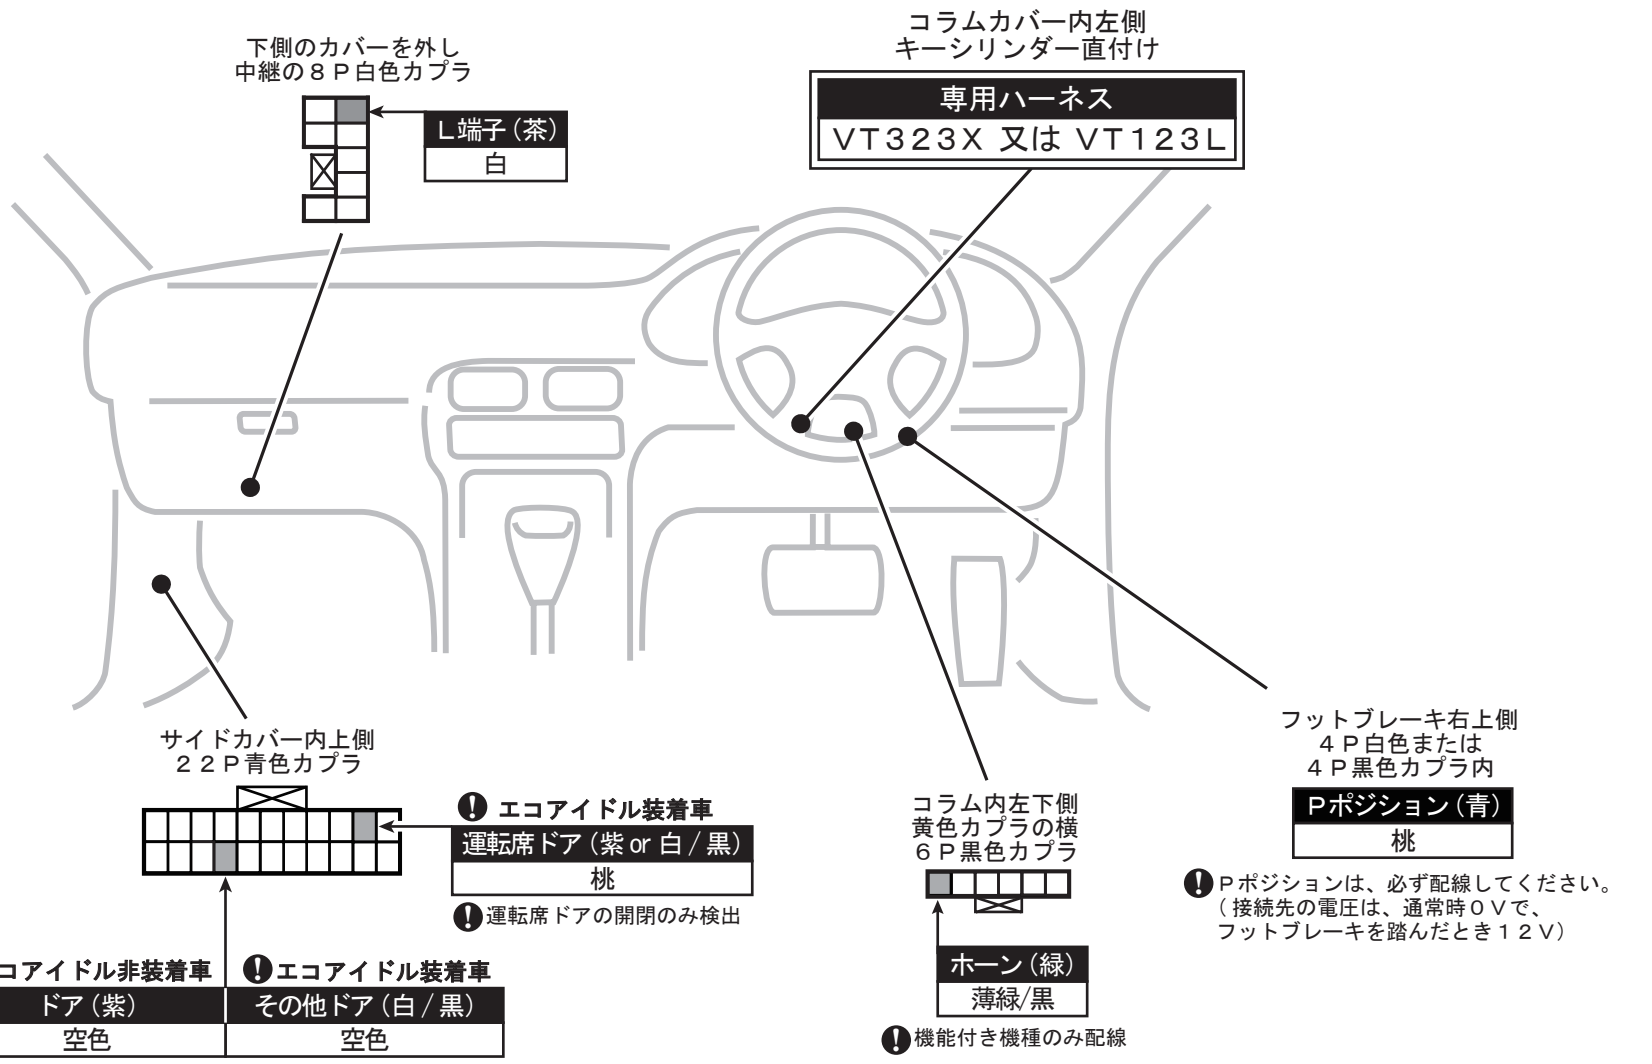
配線内容(受信機CN2線色)  
車両配線色

❗ エコアイドル非装着車 ドア(紫) 空色	❗ エコアイドル装着車 運転席ドア(紫 or 白/黒) 桃
❗ エコアイドル装着車 その他ドア(白/黒) 空色	❗ エコアイドル装着車 運転席以外のドア開閉検出 ドア検出検出ユニット(別売) が必要です。

❗ この配線で全ドア開閉を検出(ドア検出ユニットは不要です。)

❗ 運転席以外のドア開閉検出(ドア検出検出ユニット(別売)が必要です。)

❗ Pポジションは、必ず配線してください。(接続先の電圧は、通常時0Vで、フットブレーキを踏んだとき12V)

・エコアイドル装着車で、全てのドア開閉検出を行う場合は、CN2のドア検出配線を必ず本ページで指定された2箇所へ接続してください。接続には、別売りのドア検出ユニット(商品コード:EP030)が必要です。なお全てのドア開閉検出を行わない場合は、運転席ドア線(桃)の方に接続してください。

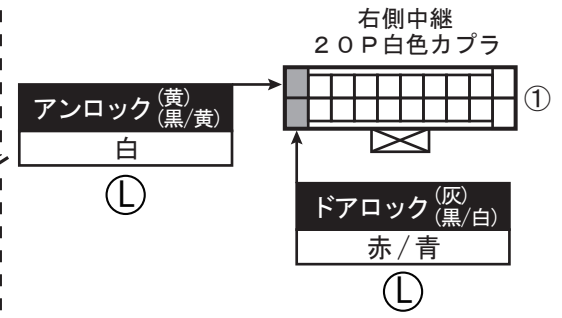
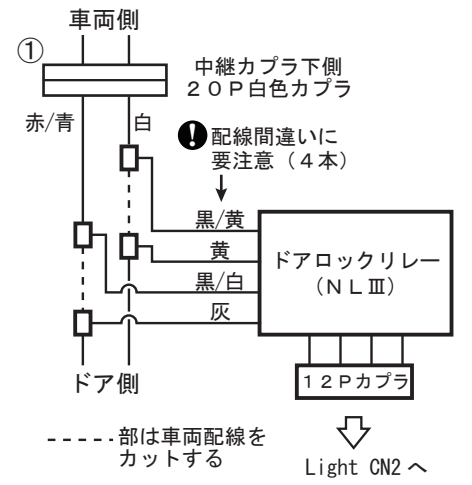
--- ドアロック・アンロック ---

❗ ドアロックリレーNLⅢが必要です。

配線内容(受信機CN2線色)  
車両配線色
